**EL INFORME DE 1513 DE ALONSO RODRÍGUEZ**

**José María Guerrero Vega**

*“...se pueda todo reparar e apretar e reuocar que paresca que no ha avido allí quebradura alguna”.*

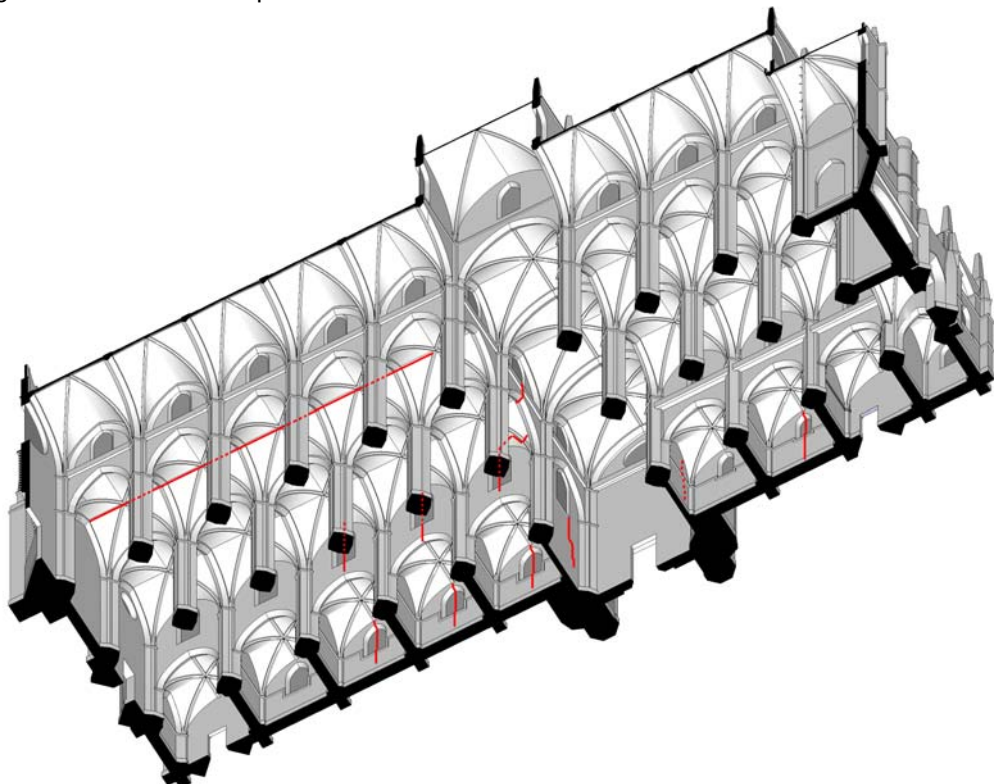
Se indica que en la citada capilla de los Santillanes, existía una grieta que descendía desde la ventana hasta el suelo, cuya causa habría que buscar, según el maestro, en la cimentación ya que tras haber sido cerrada dos veces no había vuelto a abrirse. Sin embargo afirma que estas grietas se cerrarían mejor sustituyendo los sillares fragmentados por piezas nuevas. Parece que esto fue lo que se tuvo que hacer en algún momento posterior en esta capilla ya que, debajo de la mencionada ventana, y aunque ocultos parcialmente por un cuadro, se pueden apreciar varios sillares del muro sustituidos (**Figs. 4 y 5**).

Fig. 4- Grietas. Mitad septentrional del edificio.

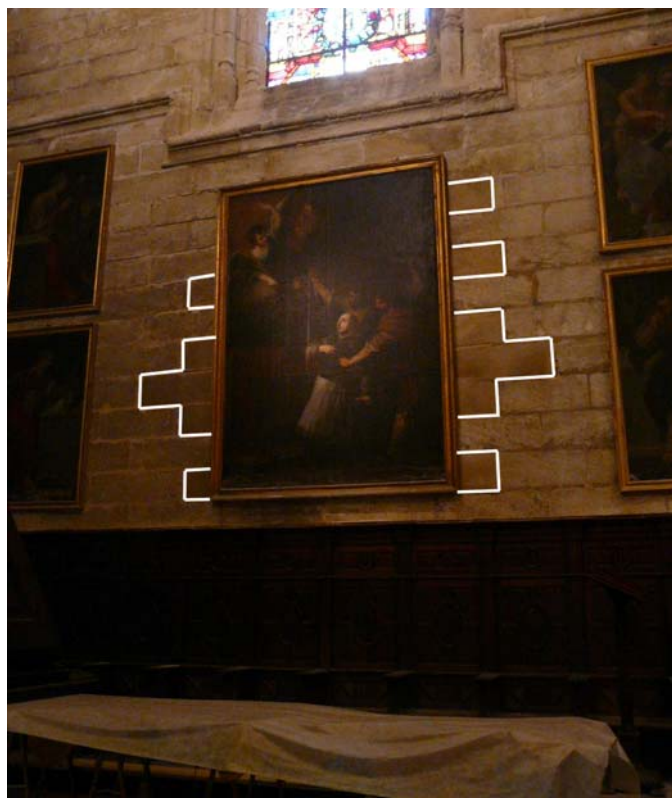
Fig. 5- Fotografía del interior de la capilla de los Evangelistas

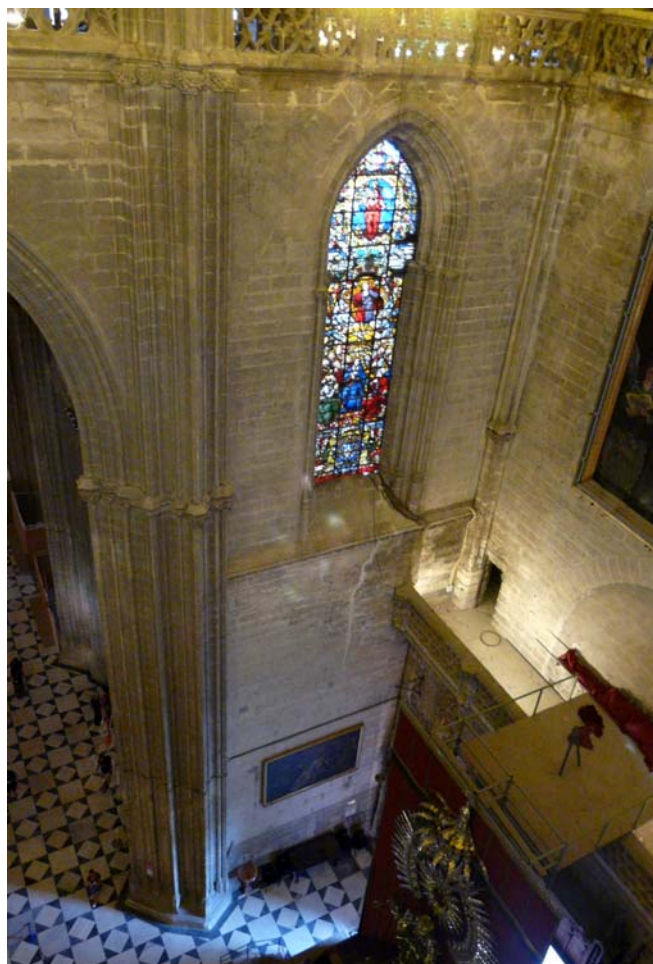
Continuando el recorrido, se citan a continuación dos grietas en las paredes del crucero, junto a la “*puerta colorada*” o de la Concepción. El origen de estas fisuras, de grandes dimensiones y visibles en la actualidad (**Fig. 6**), hay que buscarlos, según Alonso Rodríguez, en la construcción de los estribos y caracoles de dicha portada, que se apoyaron en el muro construido anteriormente, el cual no pudo soportar tanta carga. A tenor del informe, esto ocasionó no solo las dos grietas mencionadas sino también otra en el muro de cierre de la capilla de San Francisco. Si se comparan las dimensiones en planta de los estribos de las dos portadas del crucero, se puede comprobar que los de su simétrica, la de San Cristóbal, sobresalen respecto al muro 1,80 metros más. El plano de Bidaurreta nos permite comprobar que además de ser distinto el diseño, las dimensiones previstas para los estribos de la portada de la Concepción eran también mayores. Podemos comprobarlo al superponer a una misma escala la planta actual del edificio con el citado plano, con lo que se puede verificar una diferencia aproximada de 1,30 metros. La presencia de estas grandes grietas se podría explicar, tanto por la carga producida por los elementos de la portada, como por la falta de contrarresto necesario para oponerse a los empujes de las bóvedas de los primeros tramos al norte y al sur del crucero. Veremos que en la posición simétrica se vuelven a repetir fisuras semejantes, pero se pueden considerar de menor importancia. La razón de la diferencia entre las dimensiones de los estribos de ambas portadas, podríamos encontrarla en el conjunto de aljibes subterráneos del Patio de los Naranjos, que

Fig. 6- Fotografía grietas junto a la puerta de la Concepción.

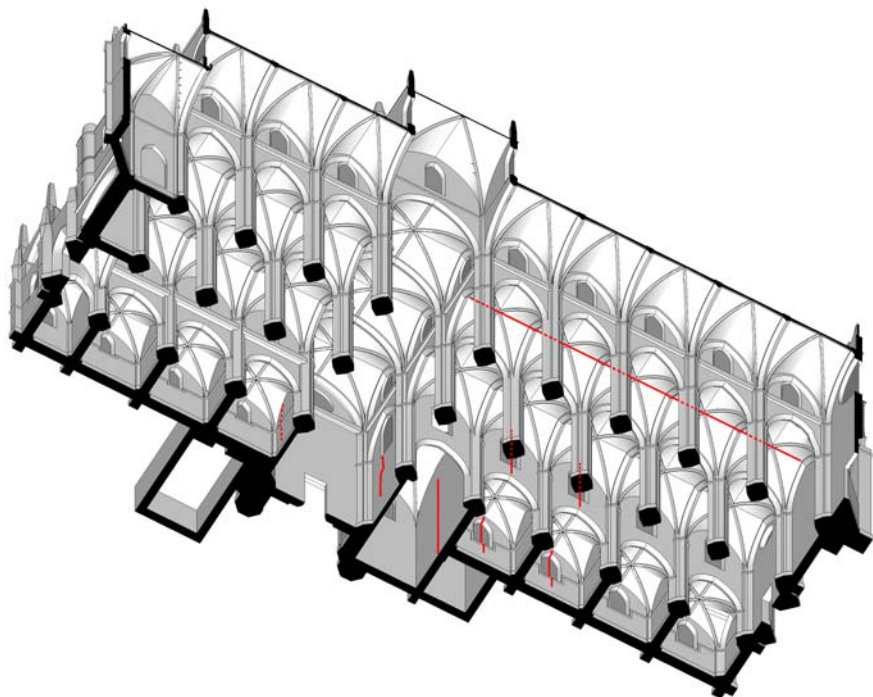
Al continuar con el reconocimiento, y ya en la parte meridional, indica que las “*capillas ambas del cardenal*” estaban agrietadas de la misma manera que las del otro flanco, refiriéndose a las actuales capillas de San Hermenegildo y San José, que pertenecieron al Cardenal Juan de Cervantes. En los muros del crucero, tal y como ya adelantamos, existían unas grietas similares a las producidas en la zona simétrica, mientras que en la capilla de la Antigua nos habla de otra grieta “*de cómo se junto lo nuevo con lo viejo*”, es decir en la unión producida al ampliar tanto en superficie como en altura dicha capilla (**Fig. 8**).

Fig. 8- Grietas. Mitad septentrional del edificio.
